# Container Check

# Vorwort

Dieses Dokument soll dem Packer als Unterstützung dienen und ihn in die Lage versetzen, selbständig zu entscheiden, ob der Container transportsicher ist, oder ob eine Beladung abzulehnen ist. Weiterführende Informationen befinden sich in Kapitel 8 „Ankunft, Kontrolle und

This document serves as a guideline on how to perform a thorough container check and should enable the trained packer to decide if a container is roadworthy or if the stowing of the container should be declined. Please refer to Chapter 8 of the CTU Code of Practice for additional information.

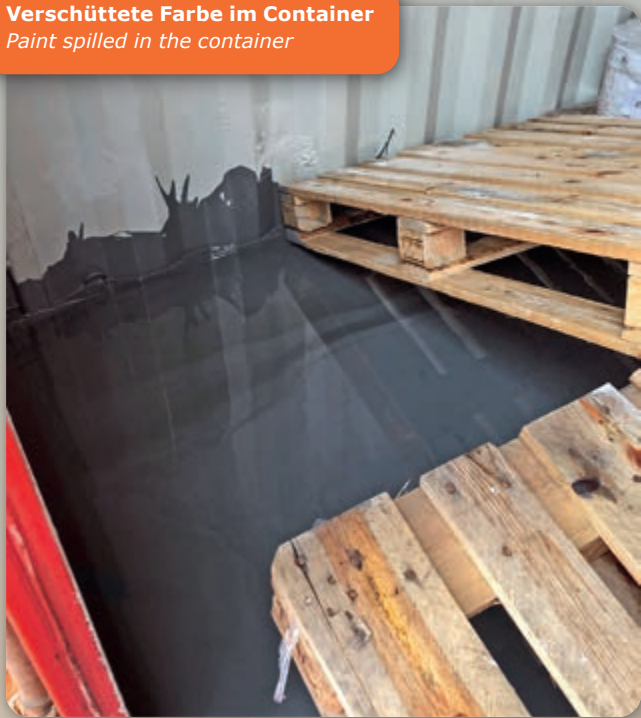
Verschüttete Farbe im Container  
Paint spilled in the container

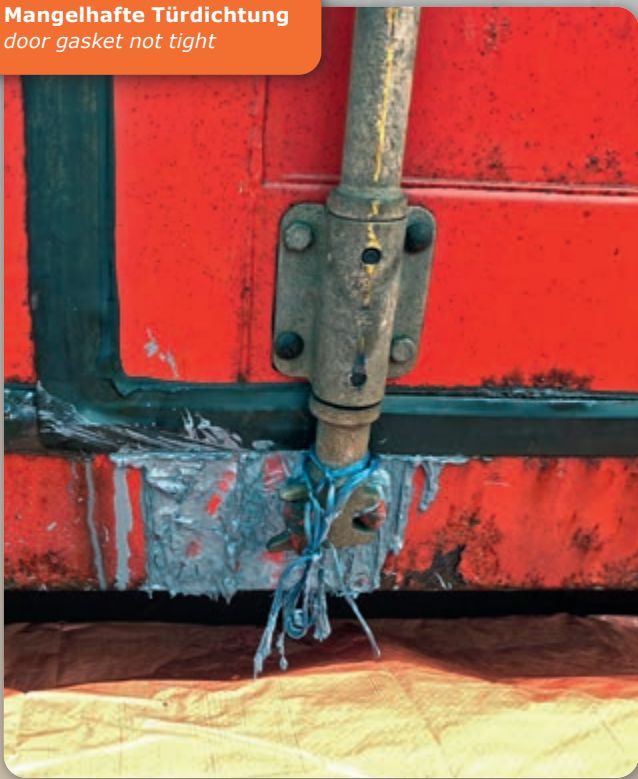
- ☐ Corrosion to the door component and hinge pins;
- ☐ Damage to the door component, including door gear, or corner post resulting in the misalignment of the hinges;
- ☐ Condition of the gaskets, which may not seat properly on the door.

Mangelhafte Tüрдichtung  
door gasket not tight

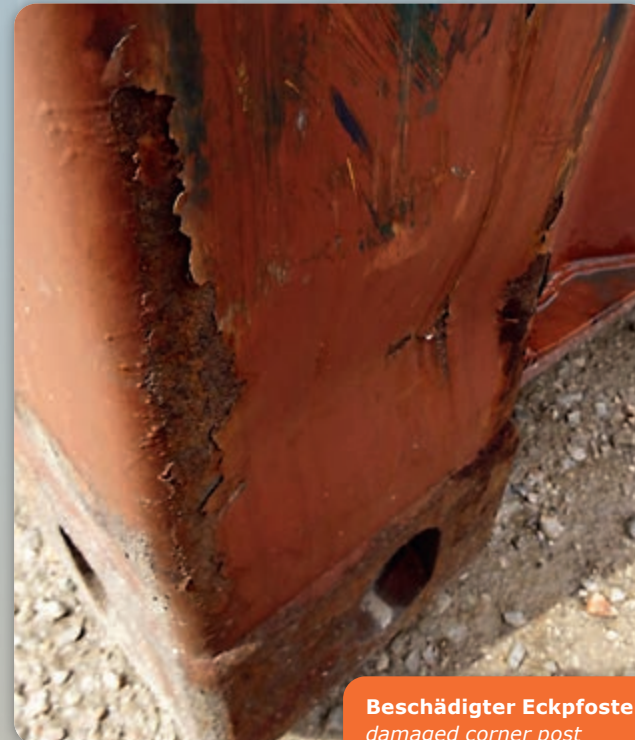
Eckbeschläge und deren Schweißnähte dürfen weder gerissen, gebrochen noch verbogen sein.

Beschädigte Eckbeschläge können die Belastungsanforderungen der ISO Norm nicht erfüllen.

**Beschädigter Eckpfosten**  
*damaged corner post*

Corner castings and their welds must not be cracked, broken or bent. Damaged corner castings cannot meet the load requirements of the ISO standard.

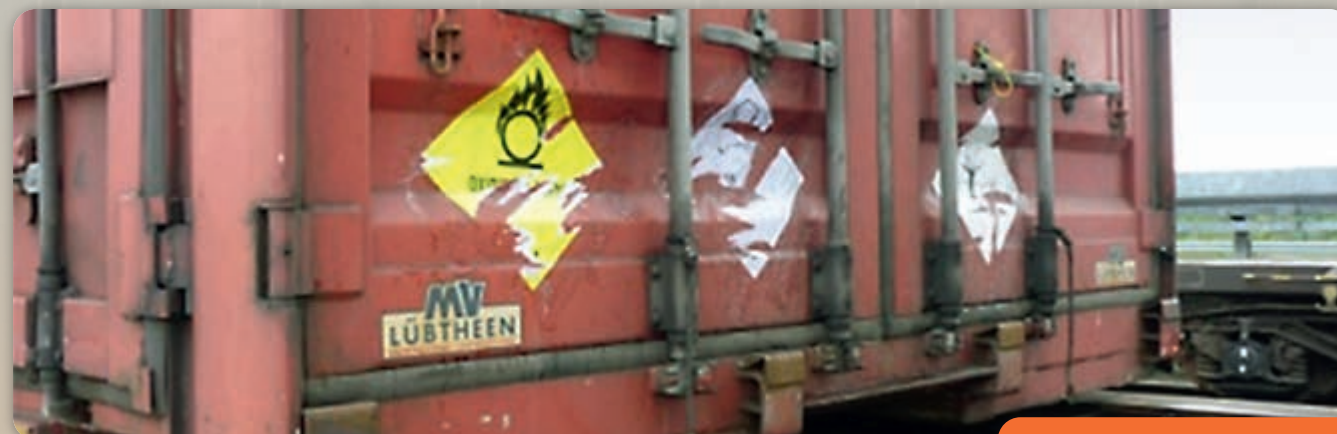
Alte, unzutreffende Placards und Label müssen restlos entfernt oder unkenntlich gemacht werden (alle vier Seiten).

**Alte Placards und Label ...**  
*Old Placards and Label ...*

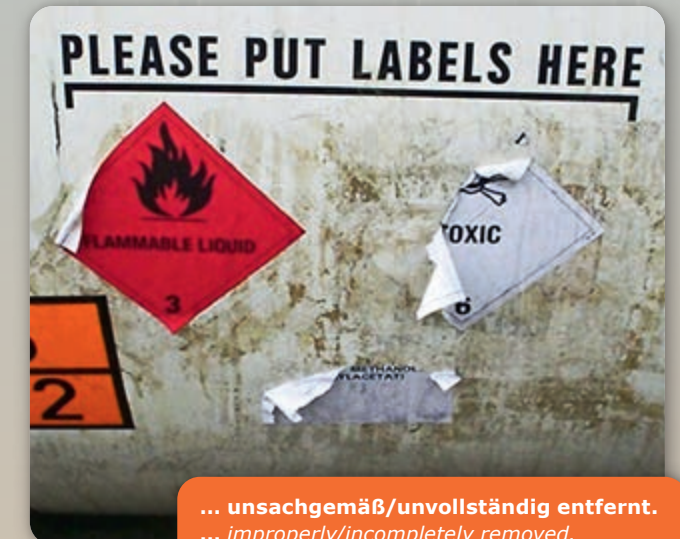
**... unsachgemäß/unvollständig entfernt.**  
*... improperly/incompletely removed.*

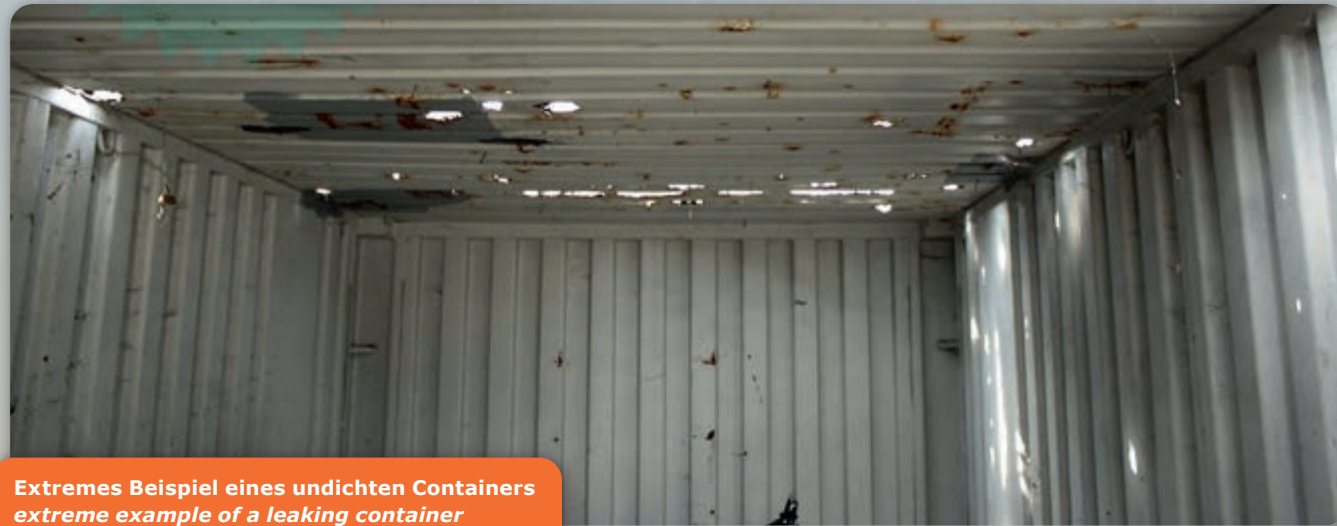
Eine CTU sollte wetterfest sein. Ausnahmen bestehen in CTUs, die für offensichtlich andere Zwecke entwickelt wurden (Beispiel: Flats).

Reparaturen oder Flicken sollten besonders auf mögliche Undichtigkeiten überprüft werden (Sichtkontrolle).

Extremes Beispiel eines undichten Containers  
*extreme example of a leaking container*

A CTU should be weatherproof unless clearly designed otherwise (e.g. flatrack).

Patches or repairs to solid walls should be carefully checked for possible leakage by looking for rusty streaks below patches.

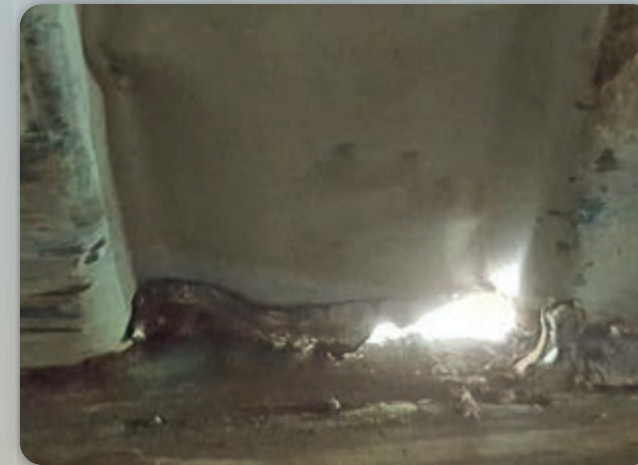
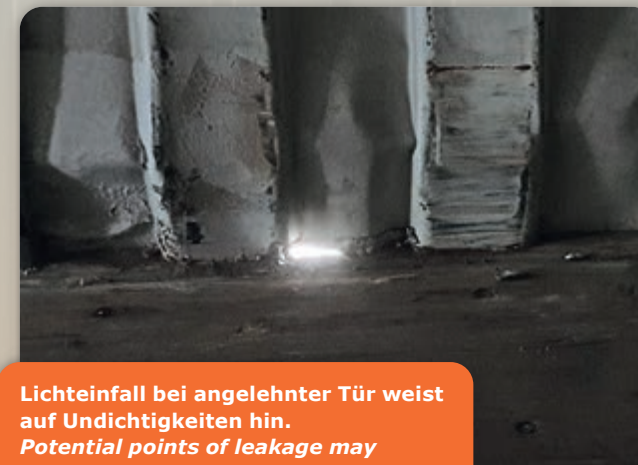
Lichteinfall bei angelehnter Tür weist auf Undichtigkeiten hin.  
*Potential points of leakage may be detected by observing whether any light enters a closed unit.*

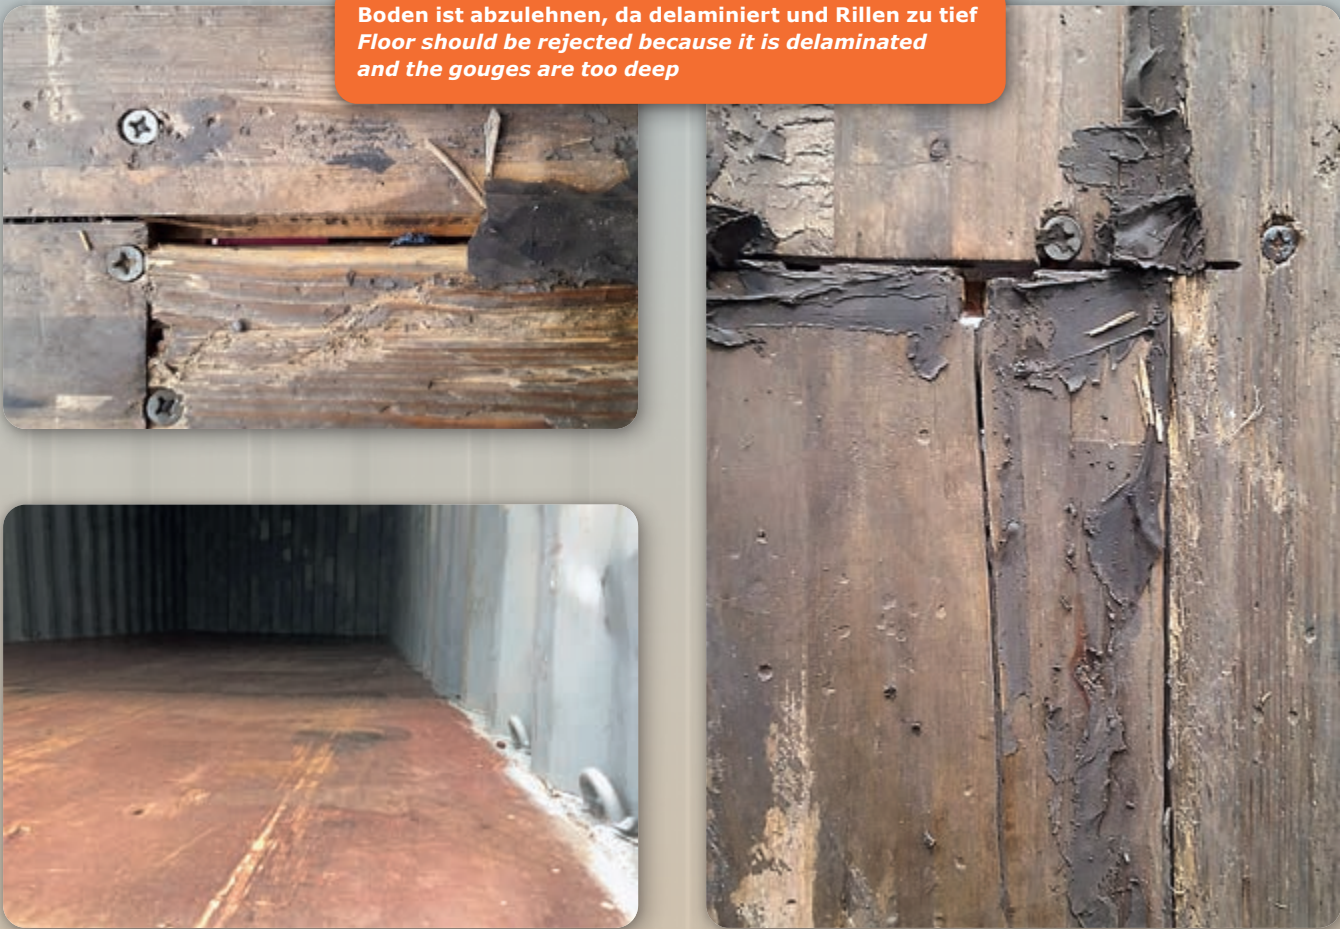
- Verunreinigungen durch Schmierstoffe oder andere rutschfördernde Stoffe sind abzulehnen.
- Geruch ist bei zu erwartender Beeinträchtigung der Ware nicht zu akzeptieren.

Der Boden muss sauber und frei von Kontaminationen sein (Granulat, Kaffeebohnen, chemische Substanzen, etc.). Herausragende Nägel etc. müssen entfernt sein.

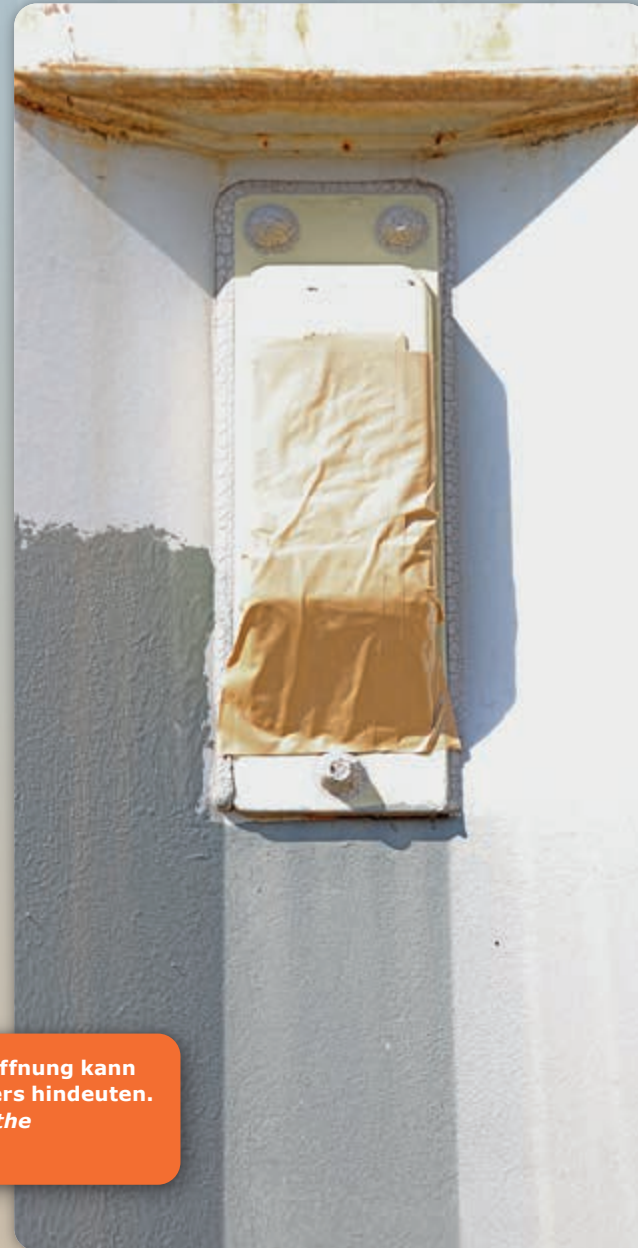
Das Verkleben und Abdichten der Druckausgleichsöffnungen eines Containers sind Hinweise auf eine mögliche Begasung des Containers zum Schutz vor Schädlingsbefall. Weitere Informationen hierzu u. a. „Your Import Shipping Container Could be Full of Toxic Gas“ (<https://easyfreight.co.nz/blog/import-shipping-container-toxic-gas/>).

Abgedichtete Druckausgleichsöffnung kann auf eine Begasung des Containers hindeuten.  
*Sealed vents may indicate that the container has been fumigated.*

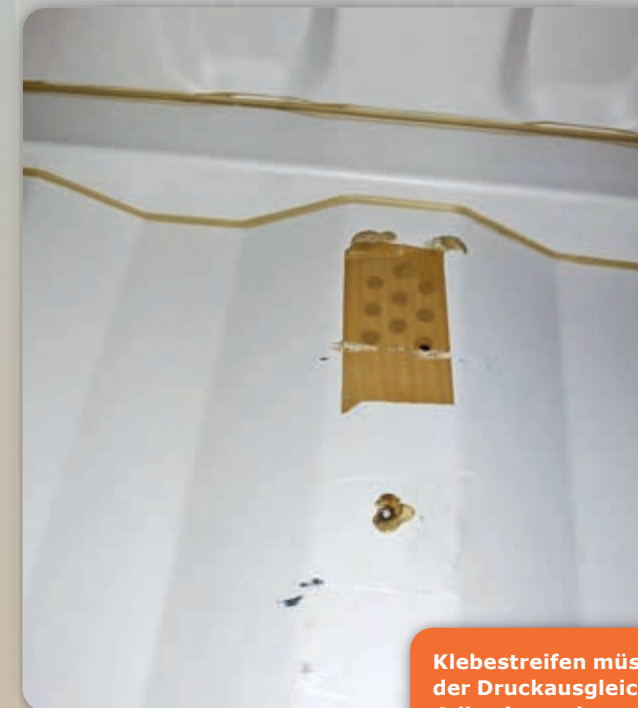
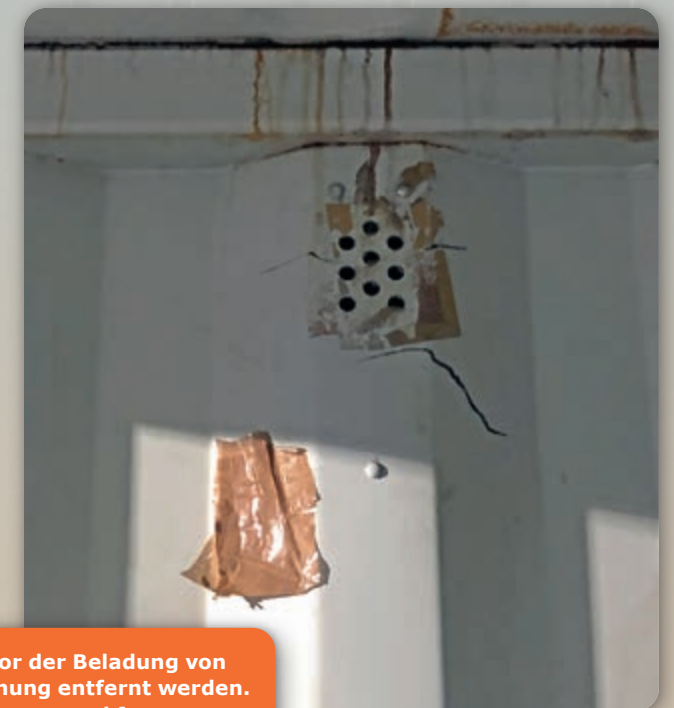
- ☐ Remove or puncture tape to open up the ventilation openings after ventilation

Klebestreifen müssen vor der Beladung von der Druckausgleichsöffnung entfernt werden.  
*Adhesive strips must be removed from the ventilation before loading.*

- ☐ Alle Beeinträchtigungen der Druckausgleichsöffnungen entfernen

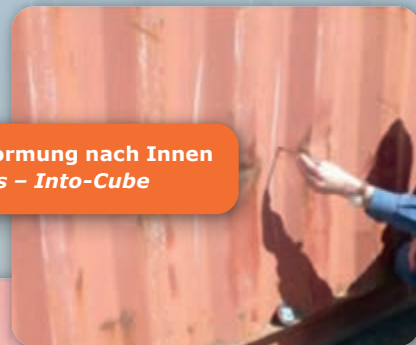
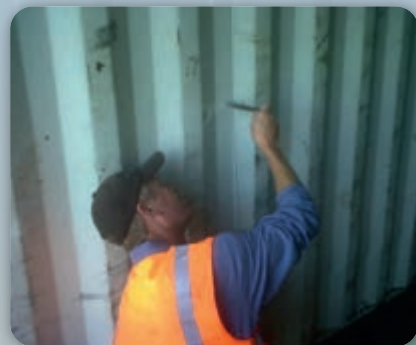
| Component | IICL 6 | CIC | UCIRC |
|---|---|---|---|
| Nach Innen<br><i>Inwards</i> | 35 mm | 35 mm | Verringerung der inneren Länge<br>des Containers von mehr als<br>50 mm, gemessen ab einer<br>inneren Sicke der Wand.<br><br><i>Reduction of internal width by more<br/>than 50 mm from the inner corrugation</i> |

Messen der Verformung nach Innen  
Measuring Panels – Into-Cube

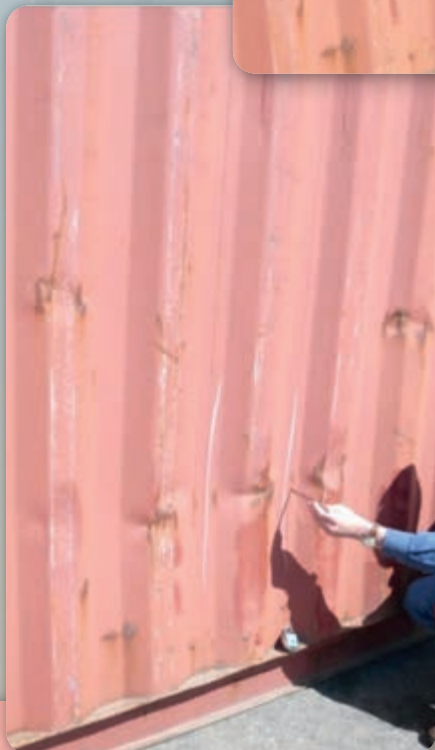
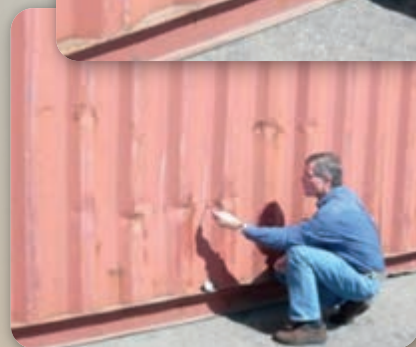
Messen der Verformung nach Außen  
– IIICL-6 Referenzmaß ist 30 mm  
Measuring Side Panels – Out-of-ISO  
IIICL-6 reference dimension is 30 mm

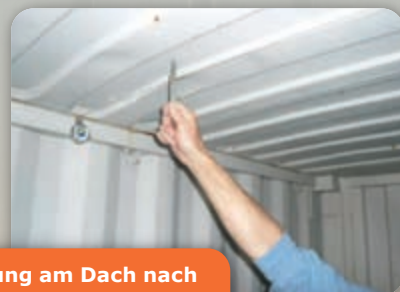
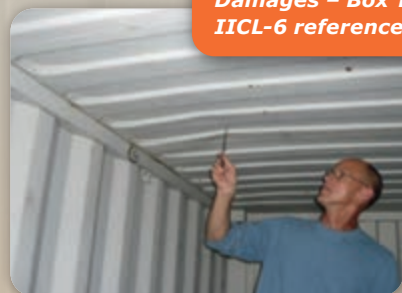
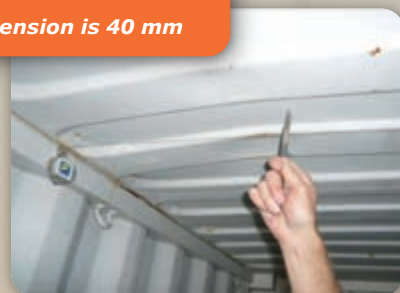
Messen der Verformung am Dach nach oben  
– IIICL-6 Referenzmaß ist 40 mm  
Roof-Measuring out-of-ISO  
Damages – Box Type  
IIICL-6 reference dimension is 40 mm
